Der Röhrenbrunnen von Haarhausen – 15 Jahre nach der Konservierung mit Zucker

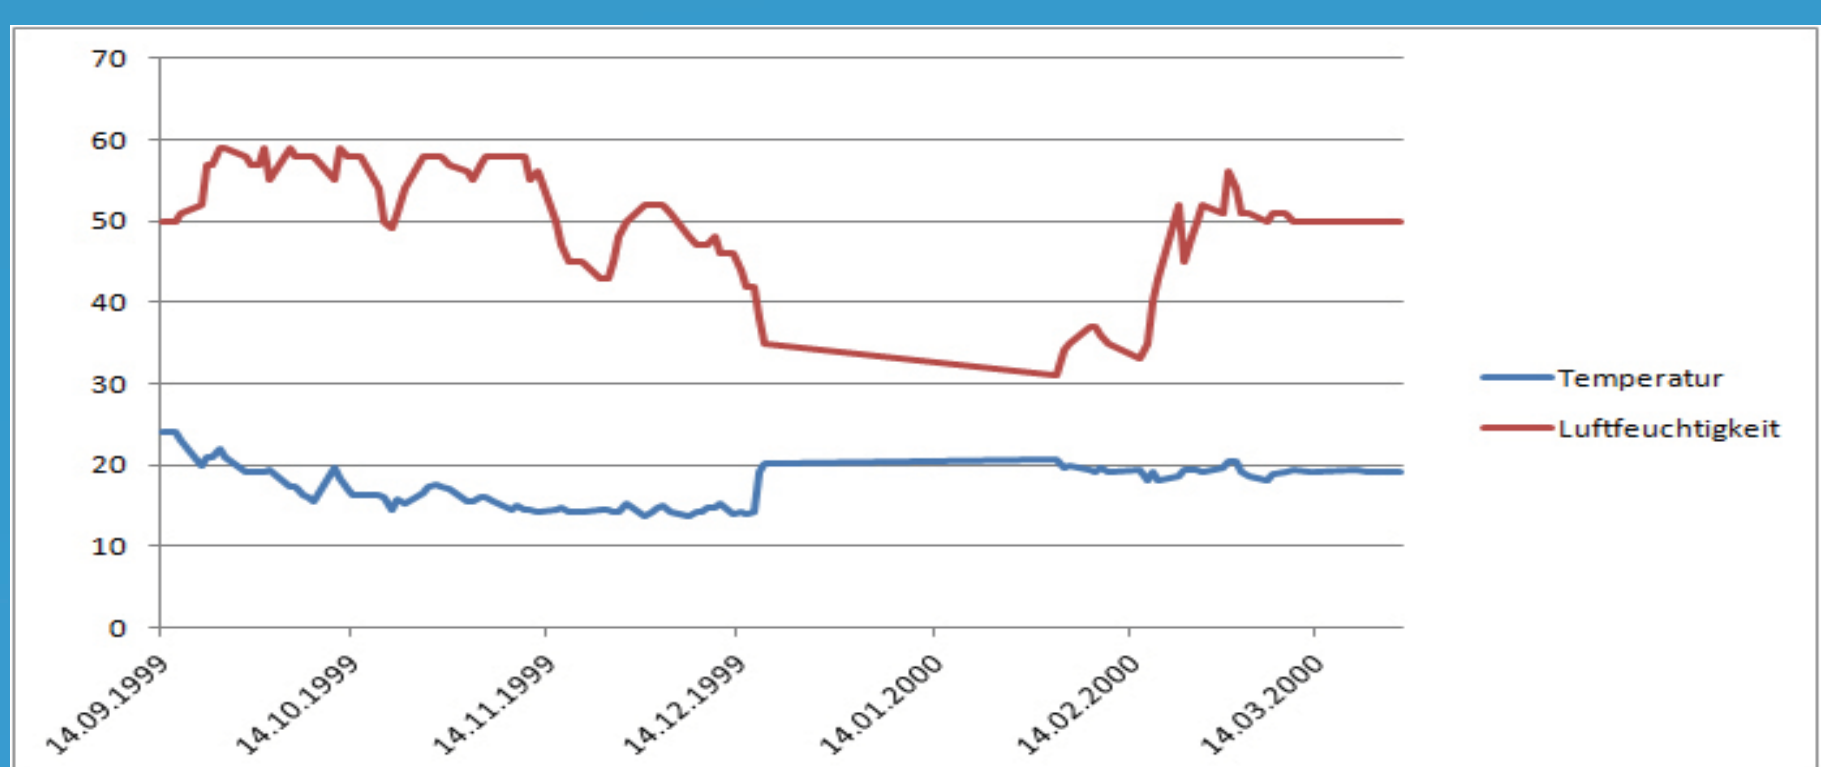
Abb. 4: Klimaverlauf Brunnenvitrine September 1999 - März 2000

Statt der versprochenen Klimavitrine stand aus Kostengründen eine normale Vitrine aus dem Hause Rothstein am Aufstellungsort. Der Brunnen kam in die Vitrine und die Klimawerte wurden aufgezeichnet. Bis zur Eröffnung der Ausstellung Mitte Dezember 1999 war das Klima (17°C, 50% r.F.) in der Vitrine stabil. Mit dem Heizen und den Besuchern veränderte sich das Klima (20°C, 31% r.F., Abb.4) stetig. Durch das Einbringen von Wasser und Art Sorb Päckchen in die Vitrine konnte das Klima wieder stabilisiert werden. Es zeigte sich aber alle zwei Monate ein weißer kristalliner Belag auf der Oberfläche des Brunnen (Abb. 6) und ein unangenehmer Geruch nach faulem Obst durchströmte die Ausstellungsräume.

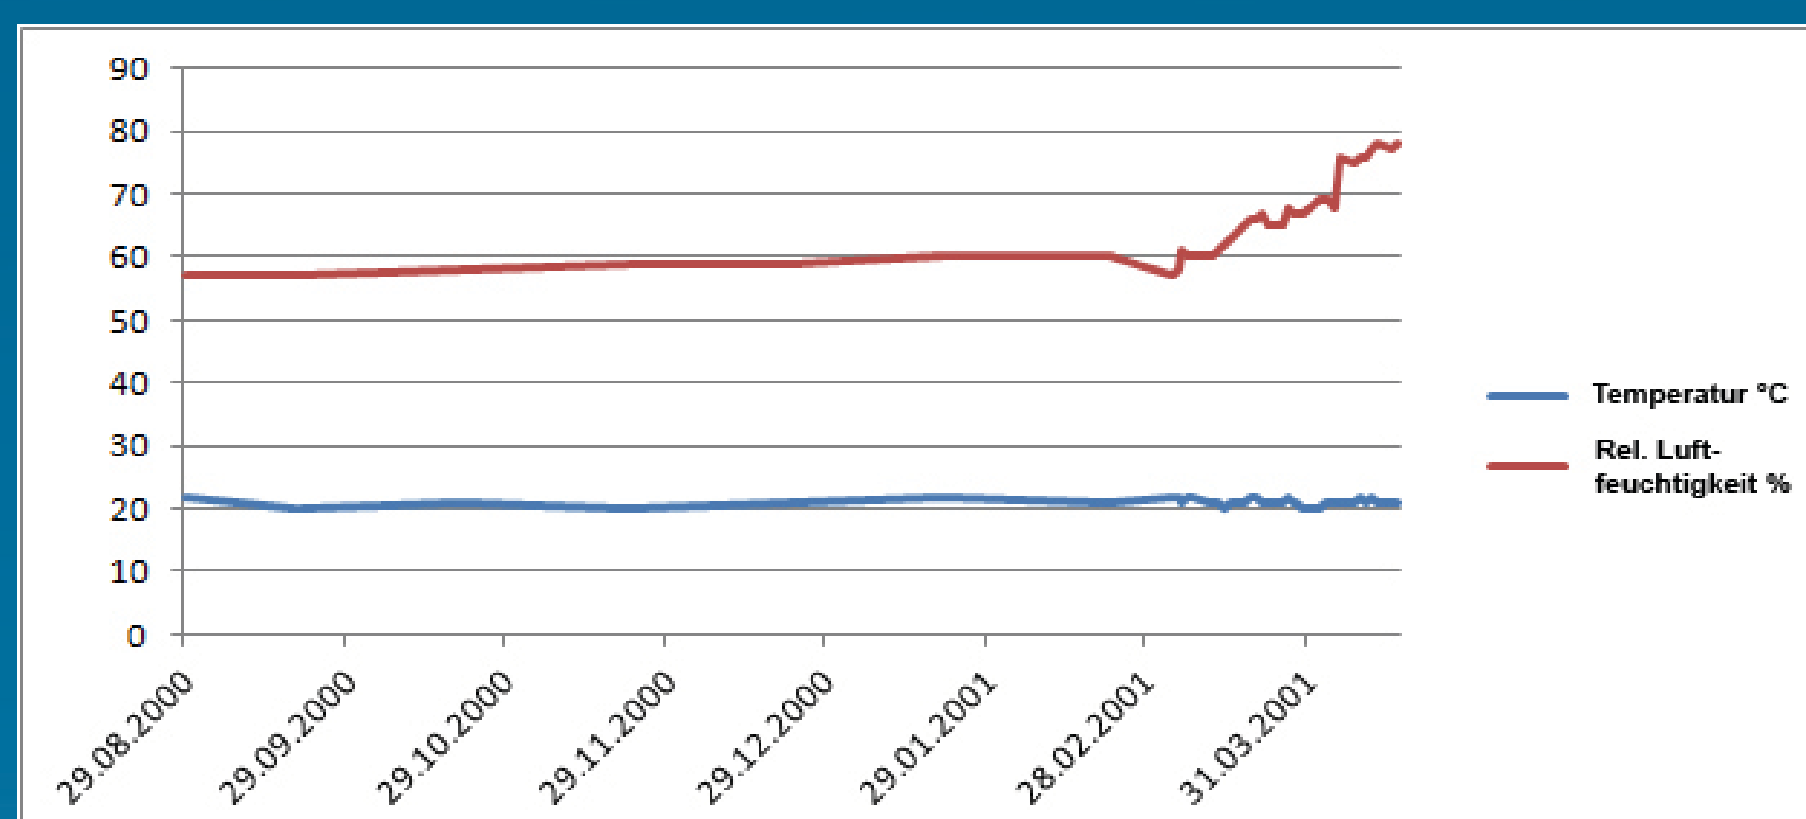
Abb. 5: Klimaverlauf Brunnenvitrine August 2000 - März 2001

Der Belag (auskristallisierte Zucker) konnte mit Wasser und einem weichen Schwamm abgenommen werden. Das Klima (20°C, 70% r.F., Abb. 5) in der Vitrine verschlechterte sich und der Brunnen fühlte sich feucht an (Frühjahr 2001). Durch das Abwaschen und zusätzliche Einbringen von Wasser in den Monaten zuvor hat sich die Luftfeuchtigkeit in der Vitrine so erhöht, dass sich um den Brunnen bzw. in der Vitrine Obstfliegen ansiedelten.

Eine Untersuchung der Vitrine ergab, dass diese diverse Dichtungen hatte, die nun oben an der Decke und unter der Bodenverkleidung entfernt wurden. Damit war eine Zirkulation der Raumluft durch die Vitrine im Zusammenwirken mit der Fußbodenheizung möglich. Das Klima in der Vitrine pendelte sich über Monate bei 20°C und 45-50% r.F. ein (Abb. 7). In diesem stabilen Klima trocknete das Holz des Brunnens ca. 5 Jahre aus. Es bildete sich keine weitere weiße Auskristallisation mehr.

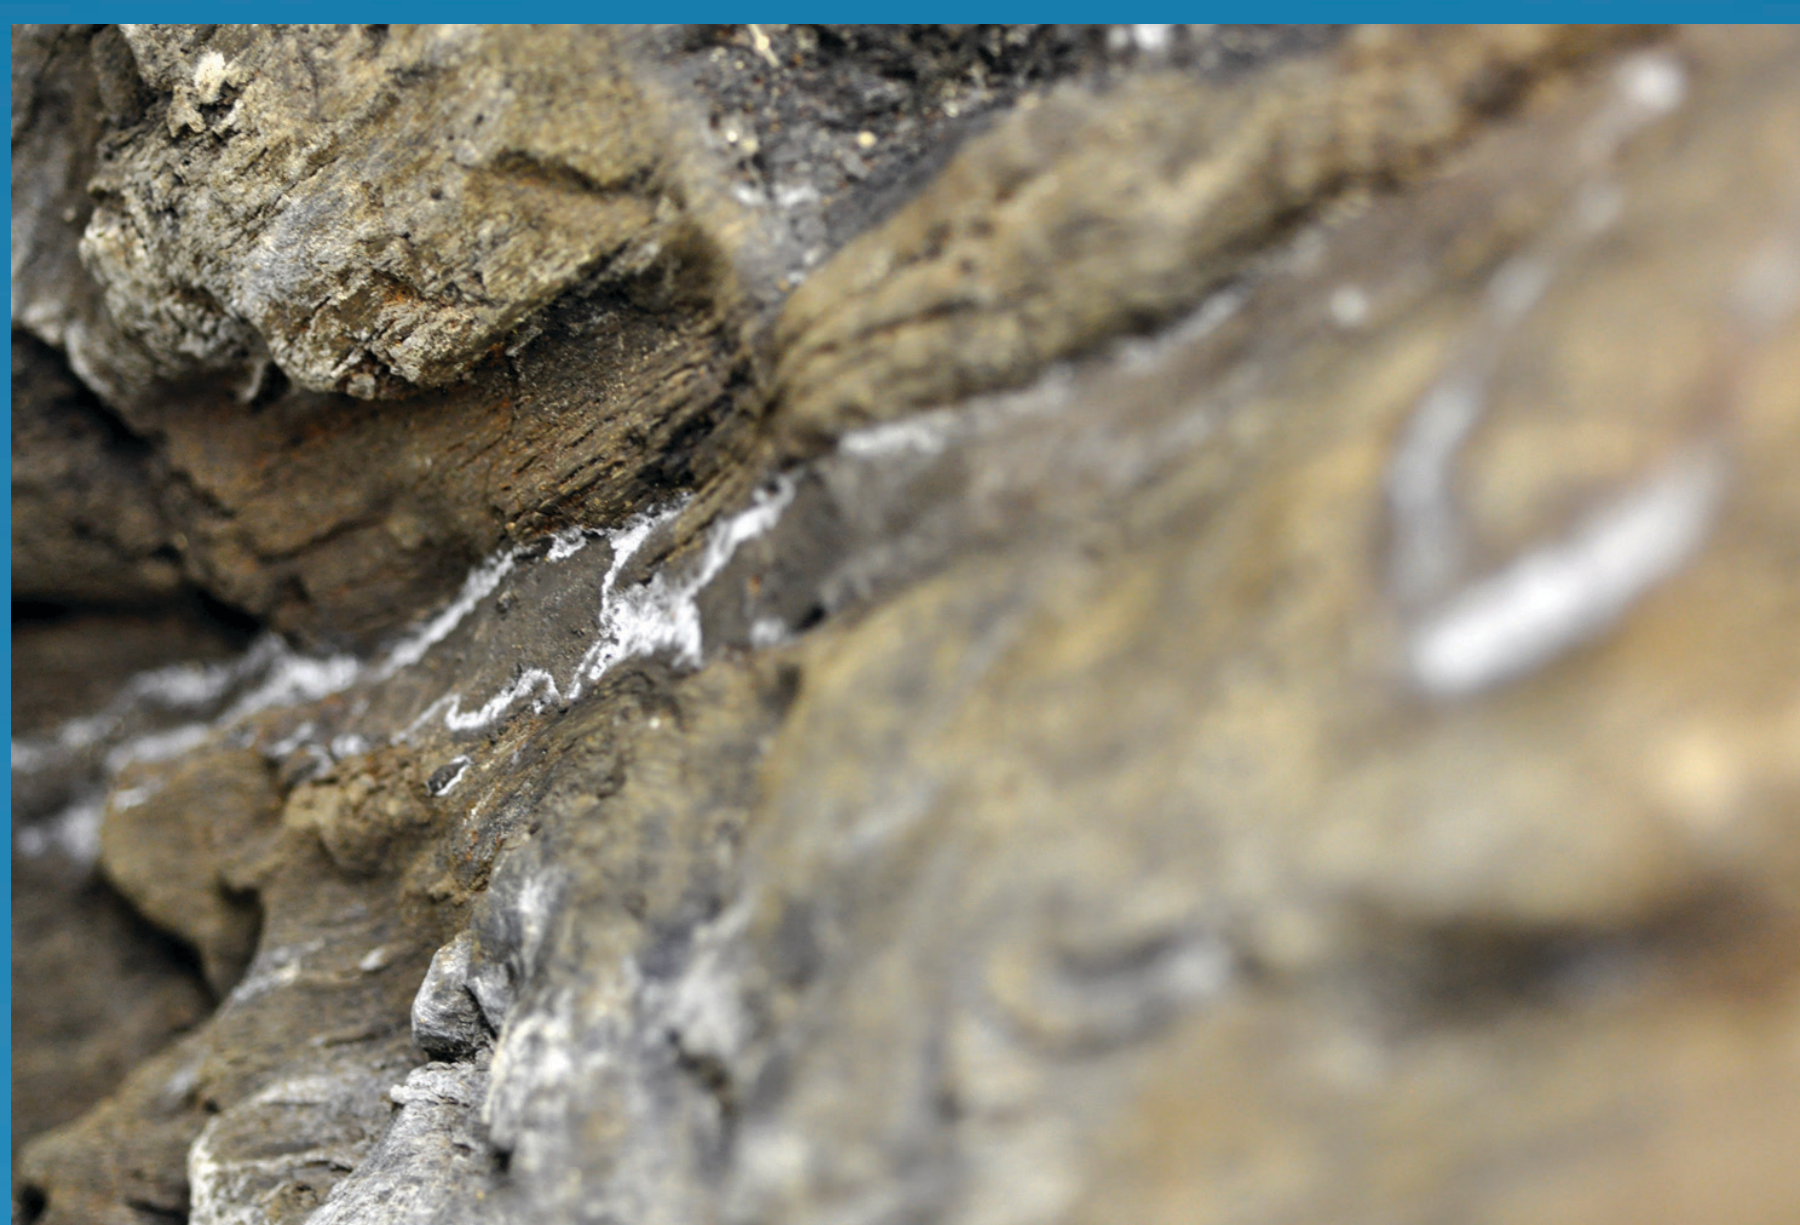
Abb. 6: Zuckerausblühungen auf der Brunnenoberfläche

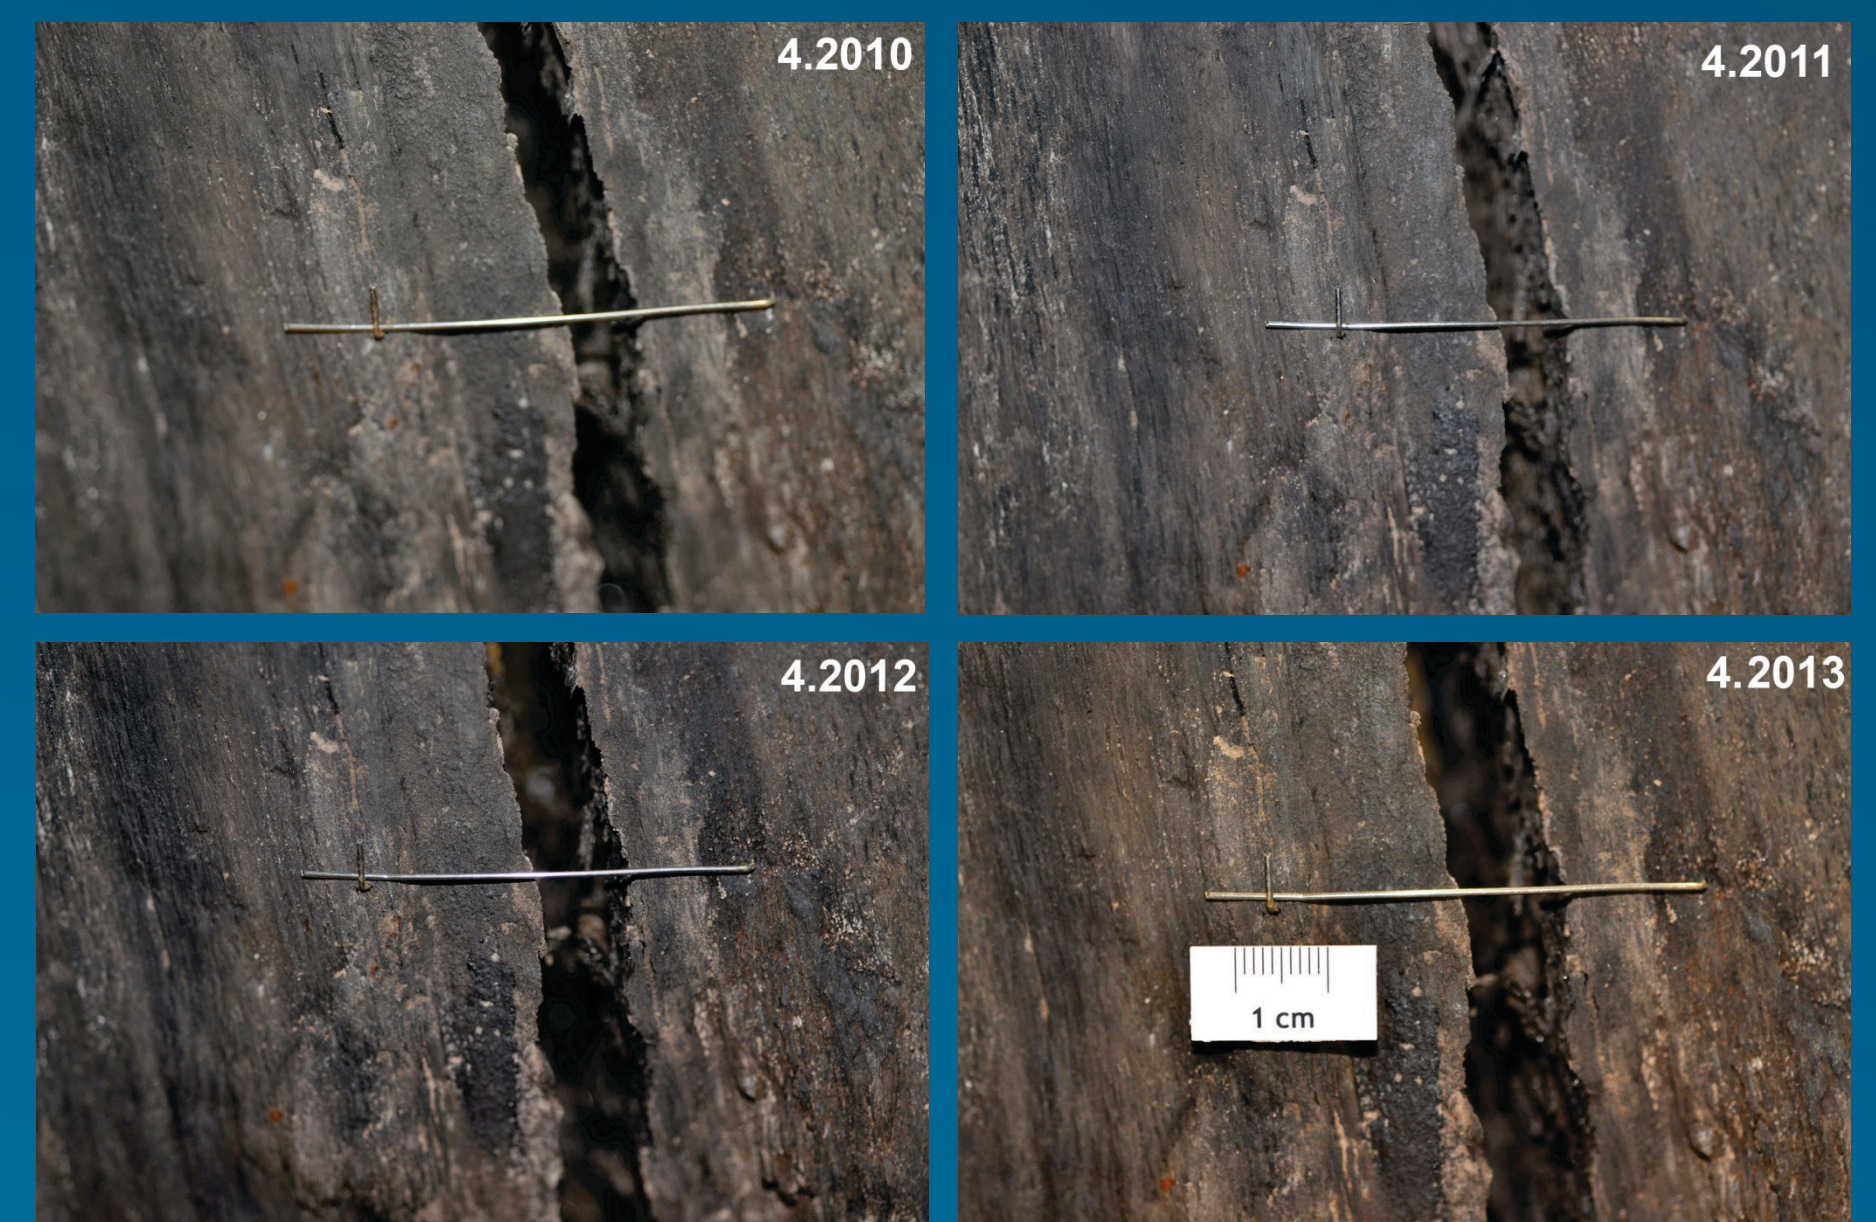
Abb. 8: aufgerissene Klebung mit Marker jeweils im April 2010, 2011, 2012, 2013

Mit der Austrocknung des Holzes erfolgte auch ein Schwund im Holz. Dieser reichte aus, um zwei Klebefugen zu lösen. Der Brunnen drohte auseinander zu fallen. Mit Markern aus Edelstahl (Abb. 8) wurde das Verhalten der Risse untersucht. Die Risse vergrößerten sich nicht so schnell wie gedacht (ca. 1mm/Jahr), so dass mit der Neuverklebung mit einem Silan-Klebstoff noch bis zur kompletten Trocknung gewartet wurde.

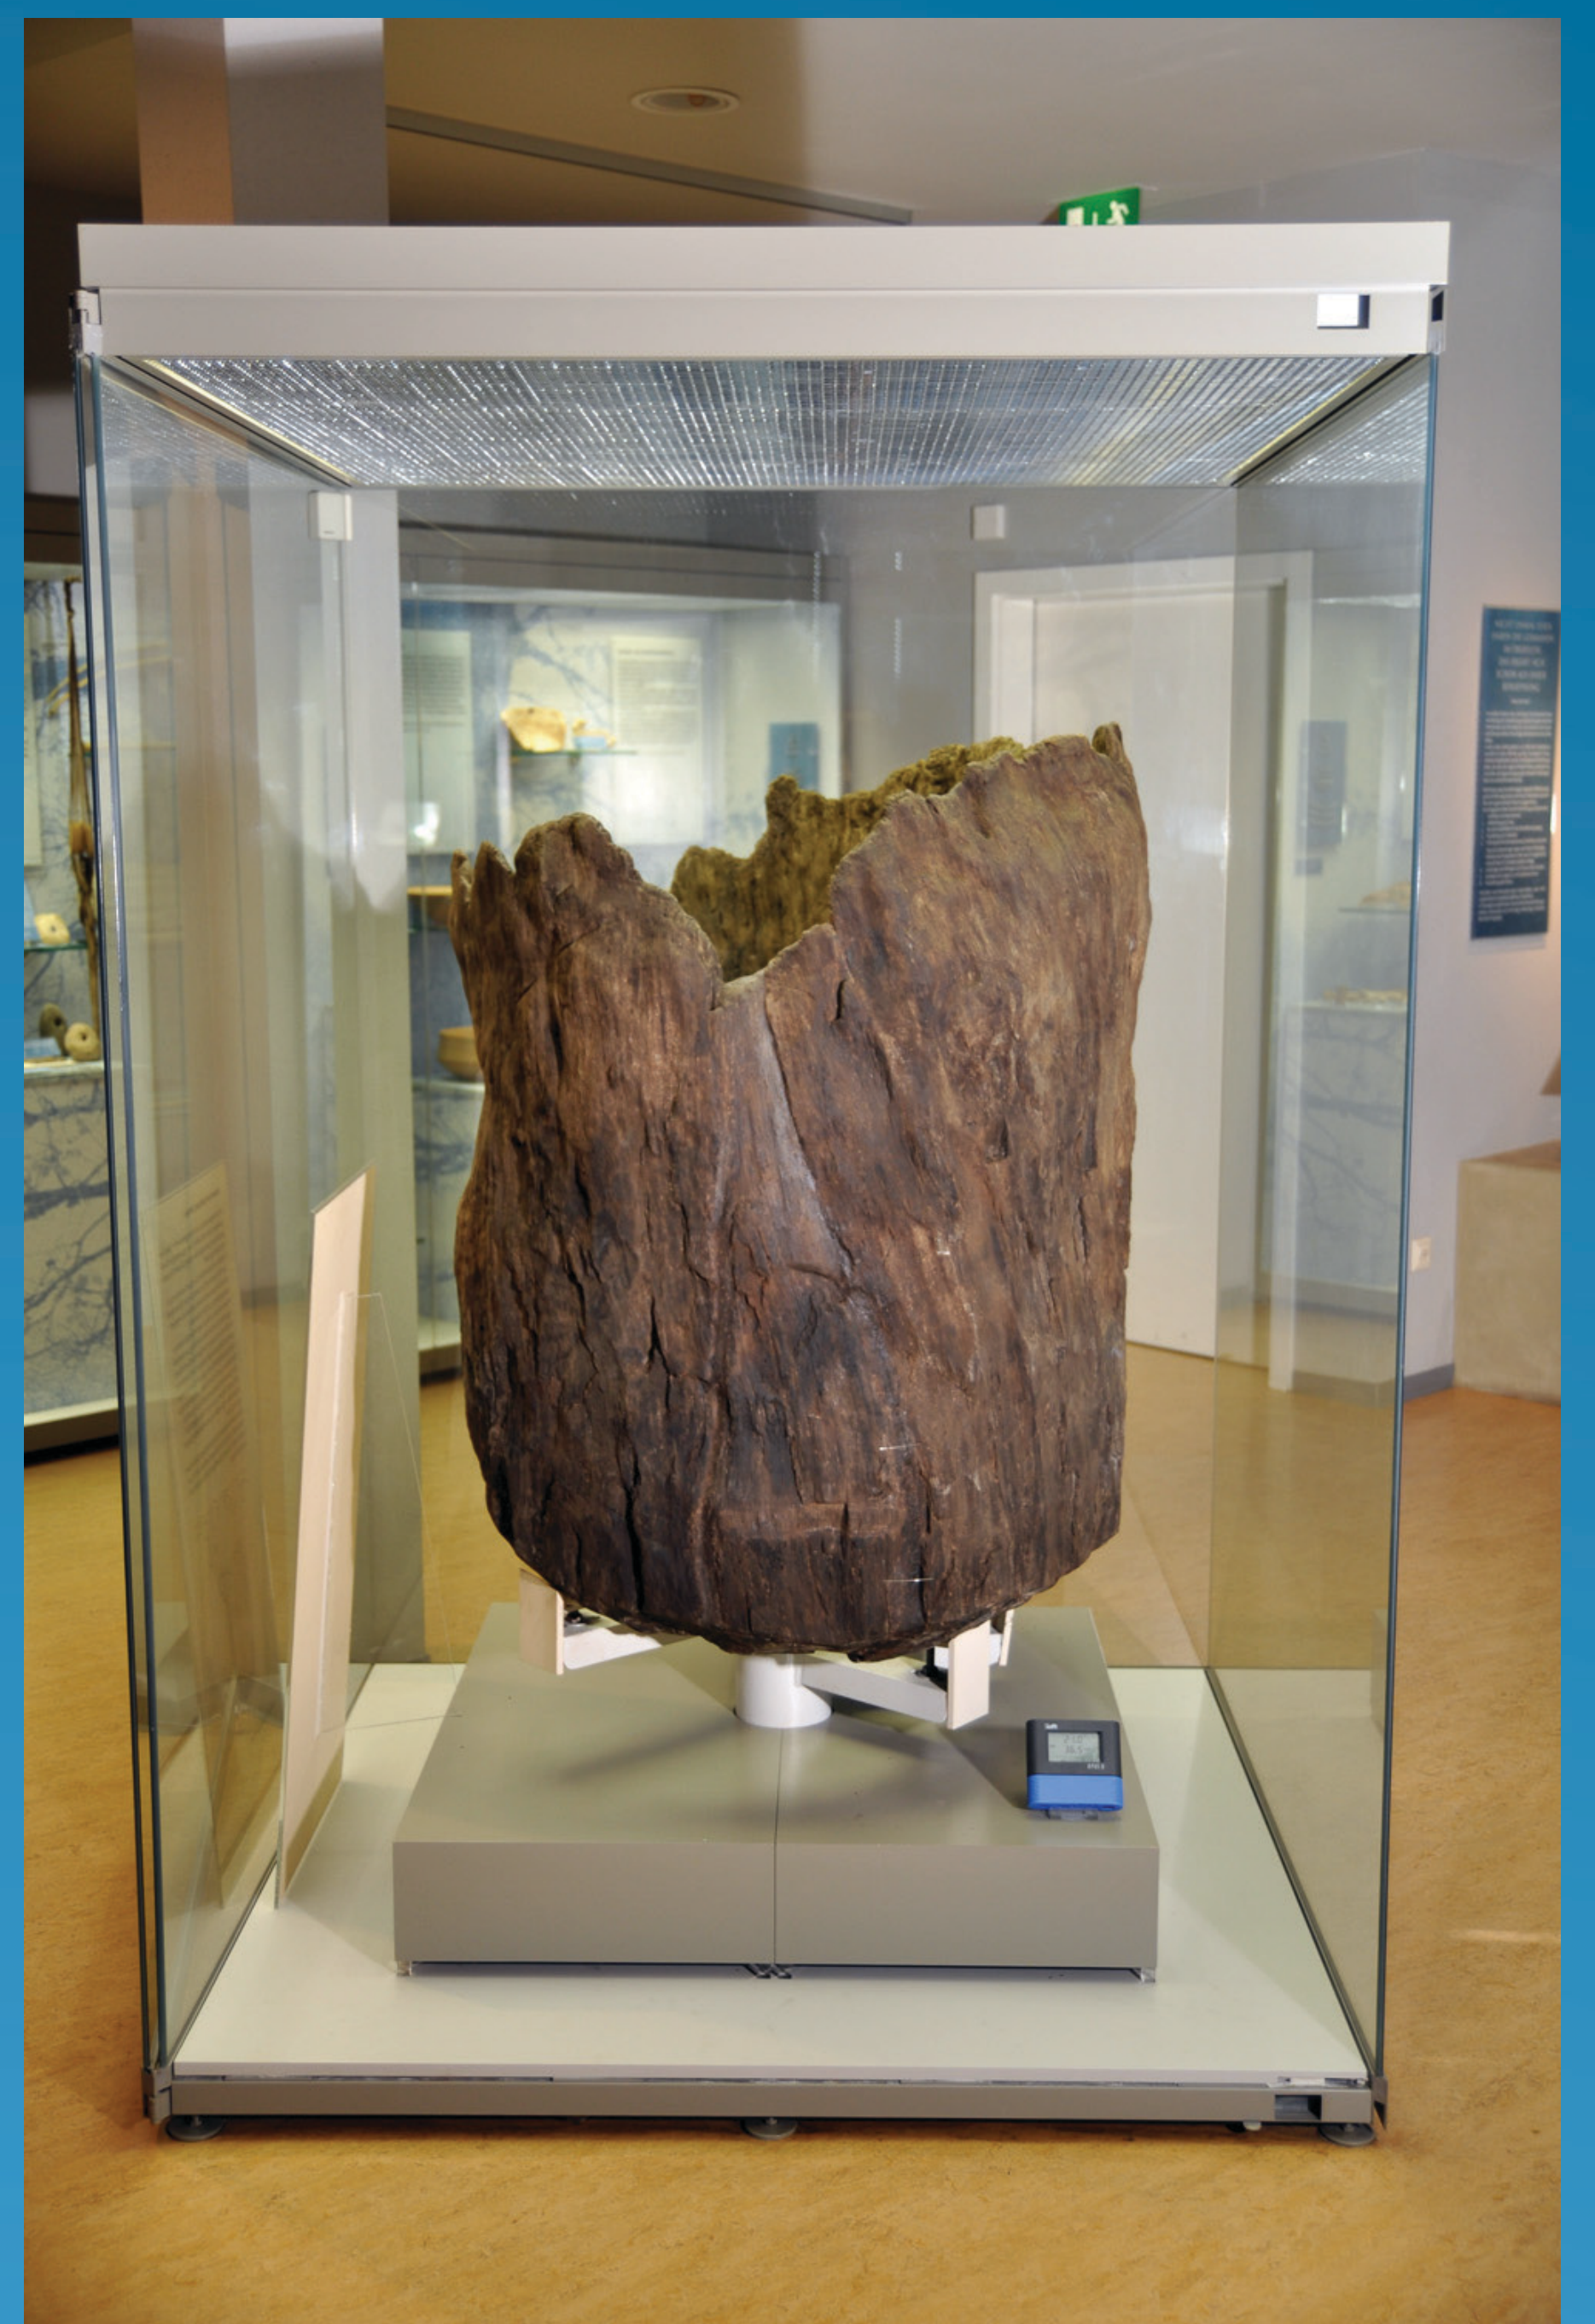
Seit Ende 2013 ist der Brunnen in einem stabilen Klima, ohne Beläge und ohne Veränderung in der Dauerausstellung des Museums zu erleben (Abb. 9).

Abb. 9: Brunnen in der Ausstellung März 2015
